Komplexes Erbe: Vom Militärbad zum Sportbad

Denkmalgerechte und energetische Sanierung der Schwimmhalle
Finckensteinallee in Berlin

Dr.-Ing. Nils Meyer und Dipl.-Ing. Tobias Reckert, Veauthier Meyer Architekten, Berlin

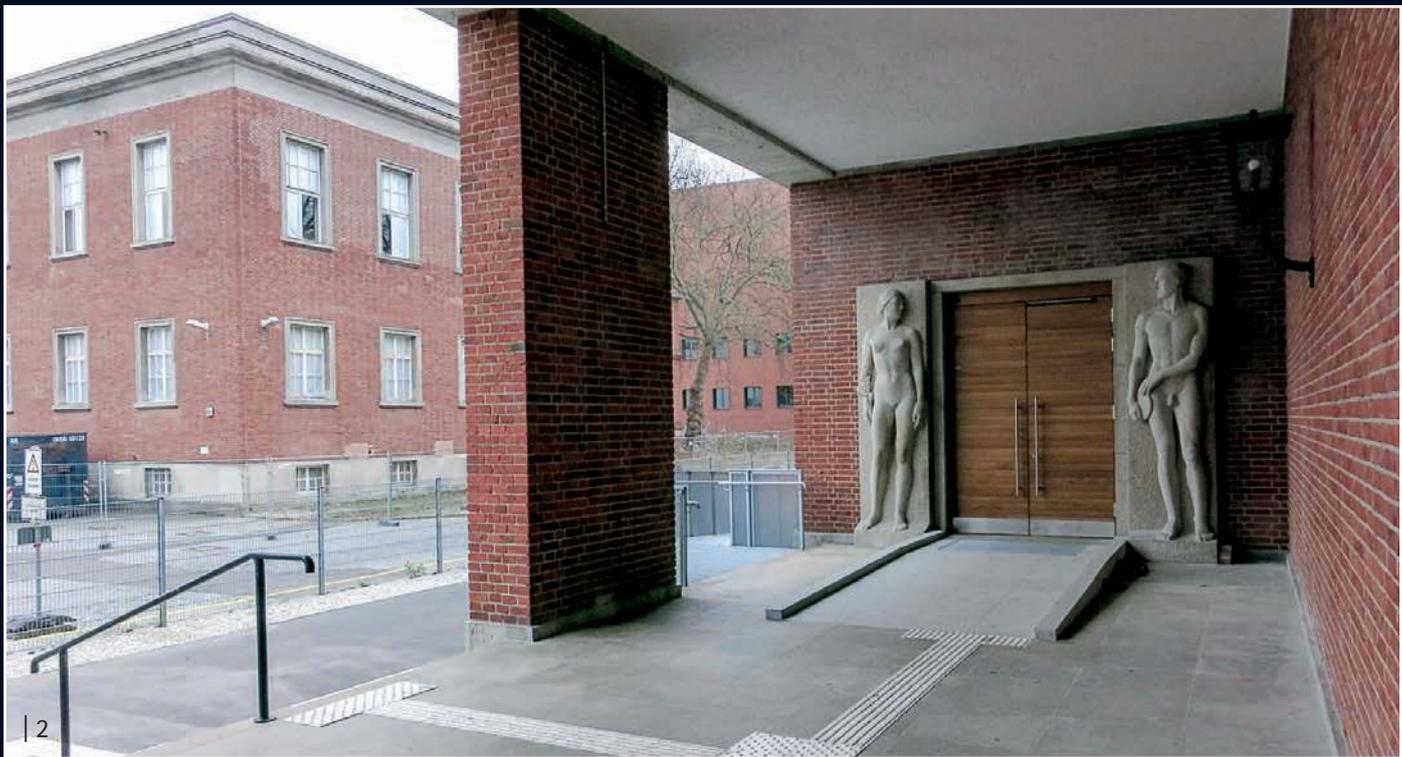
- 1 | Denkmalgerecht saniert: die Schwimmhalle
- 2 | Schul- und Vereinseingang
- 3 | Oberflächensanierte Bestandslüftungskanäle
- 4 | Akustikdecke in Anmutung der bauzeitlichen Oberlichtdecke
- 5 | Neue Fensterelemente mit aufgesetzten Sprossen

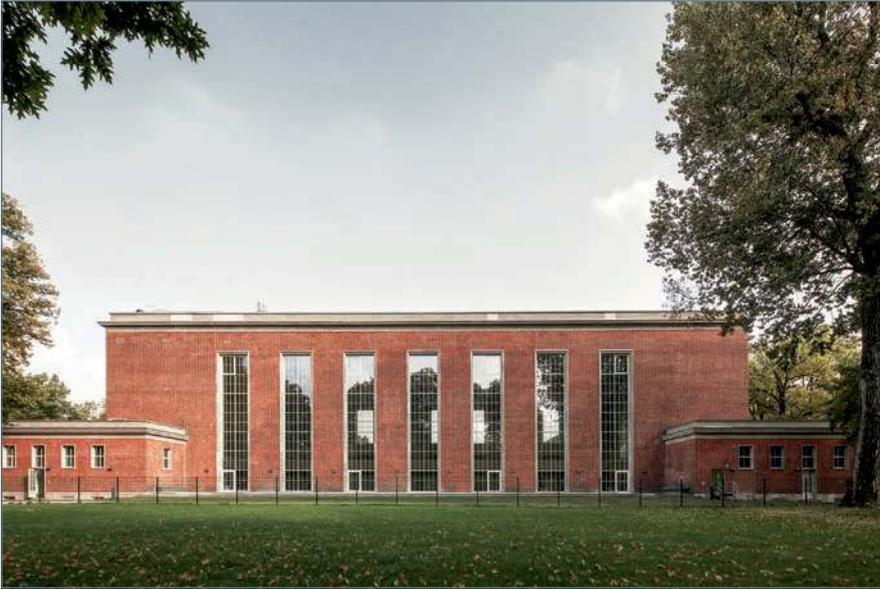
■ Westansicht mit 14 m hohen Fensterelementen und vorgelagerter Terrasse; Foto: Ina Schoenenburg für Heradesign, Ferndorf (Österreich) / ofischer communication, Bonn

Als Ersatz für die historischen Stahlfenster der Schwimmhalle sind während der Nutzung durch die US-Armee in den 1970er Jahren vereinfachte Alu-Fensterkonstruktionen mit Isolierverglasung eingebaut worden. Die jetzt erneuerten Fenster vereinen einen hochwertigen Wärmeschutz durch U-Werte der Verglasung von 1,0 W/m²K mit den Forderungen der Denkmalpflege nach Wiederherstellung der ursprünglichen kleinteiligen Maßstäblichkeit von Rahmen und Sprossen.

Die Sprossen wurden nur aufgesetzt, um einen guten U-Wert zu erhalten, was bei glasteilenden Sprossen nicht möglich ist. Verklebungen der Sprossen konnten in dem Schwimmbadklima wegen fehlender Produktzulassung nicht realisiert werden; deshalb erfolgte eine mechanische Sicherung an den Rahmen.

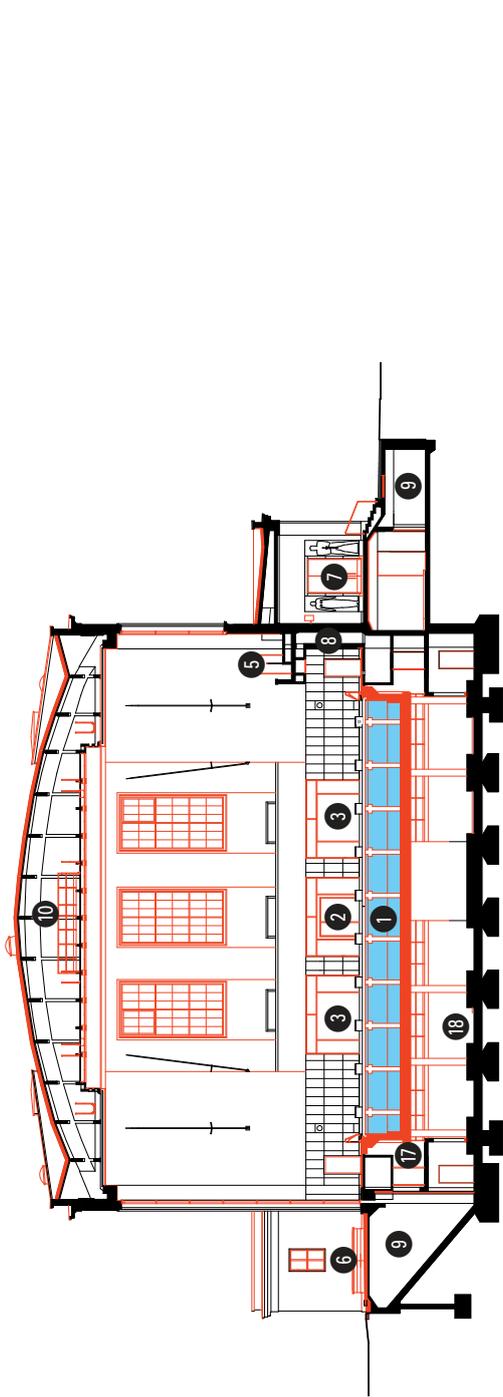
■ **Schnitt B - B**

| 1 Sportbecken | 2 Badeaufsicht | 3 Duschen | 4 Galerie | 5 Empore | 6 Terrasse | 7 Besuchereingang | 8 Lüftungskanal (Bestand) | 9 Raum ohne Nutzung, unbeheizt | 10 Dachraum, unbeheizt | 11 Trainerbox | 12 Umkleiden | 13 Lüftungszentrale 1 | 14 Lüftungszentrale 2 | 15 Bauzeitliche Lüftung | 16 Stillgelegter ehemaliger Kohlenkeller | 17 UG 1 | 18 UG 2 |

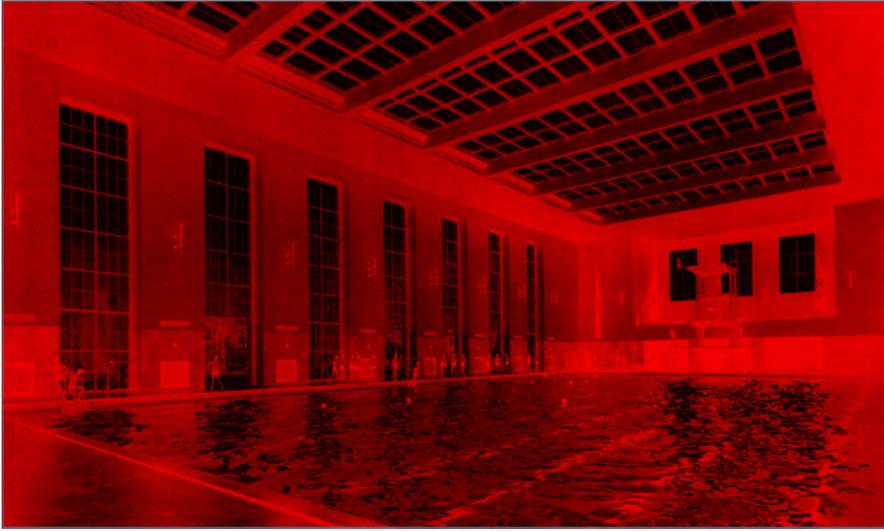
■ Historische Aufnahme von 1939 mit der Oberlichtdecke; Foto: Beton- und Monierbau, Nordhorn

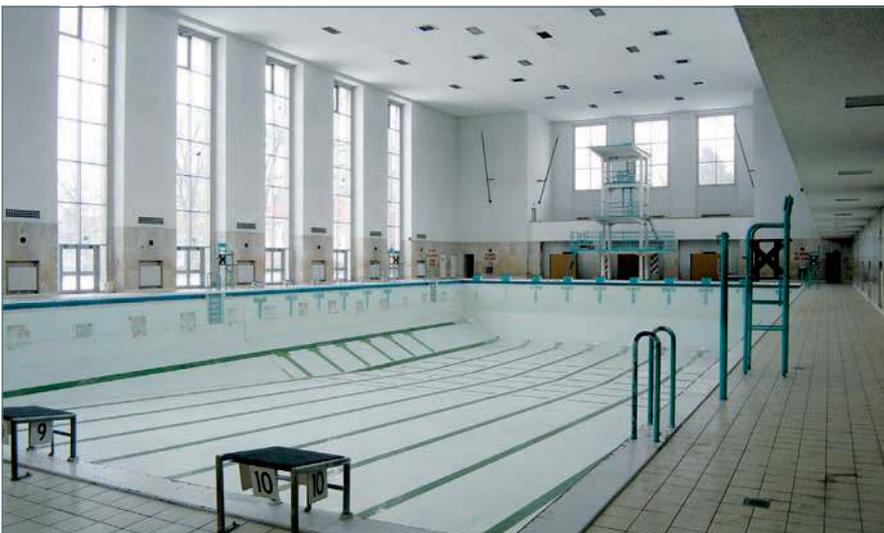
■ Zustand vor der Sanierung mit Veränderungen der 1970er Jahre; Foto: Nils Meyer, Berlin

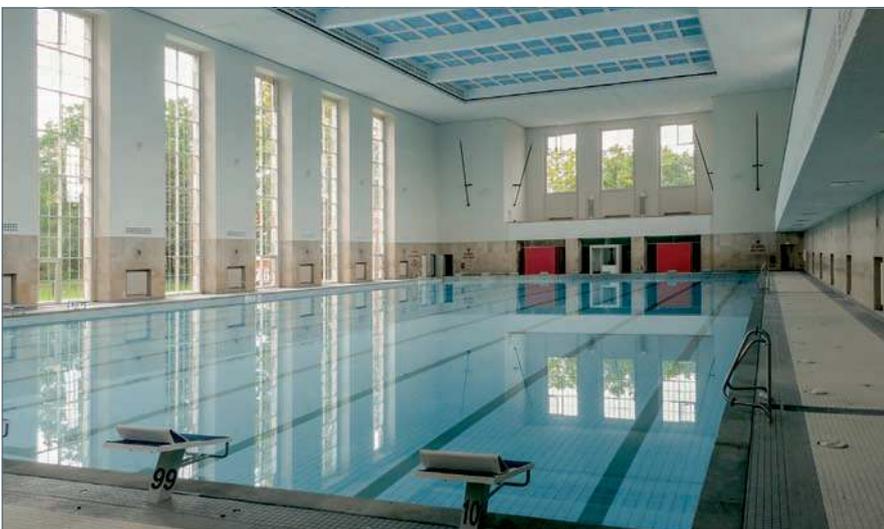
■ Sanierter Zustand: Wiedergewinnung der Fensterteilung und der Deckenanmutung; Foto: Tobias Reckert, Berlin

Eine Wiederherstellung der ursprünglichen, verglasten Tageslichtdecke war aus energetischen, technischen (Lastreserven Dachtragwerk) und ökonomischen Gründen nicht möglich. Ein Kompromiss zur Erreichung der bauzeitlichen Raumanmutung war eine Ausbildung als kassettierte Trockenbaukonstruktion, die der alten Gliederung folgt und farblich akzentuiert wird. Die bauzeitlichen Stahlrahmen der historischen Decke sind unter der neuen Konstruktion erhalten geblieben.

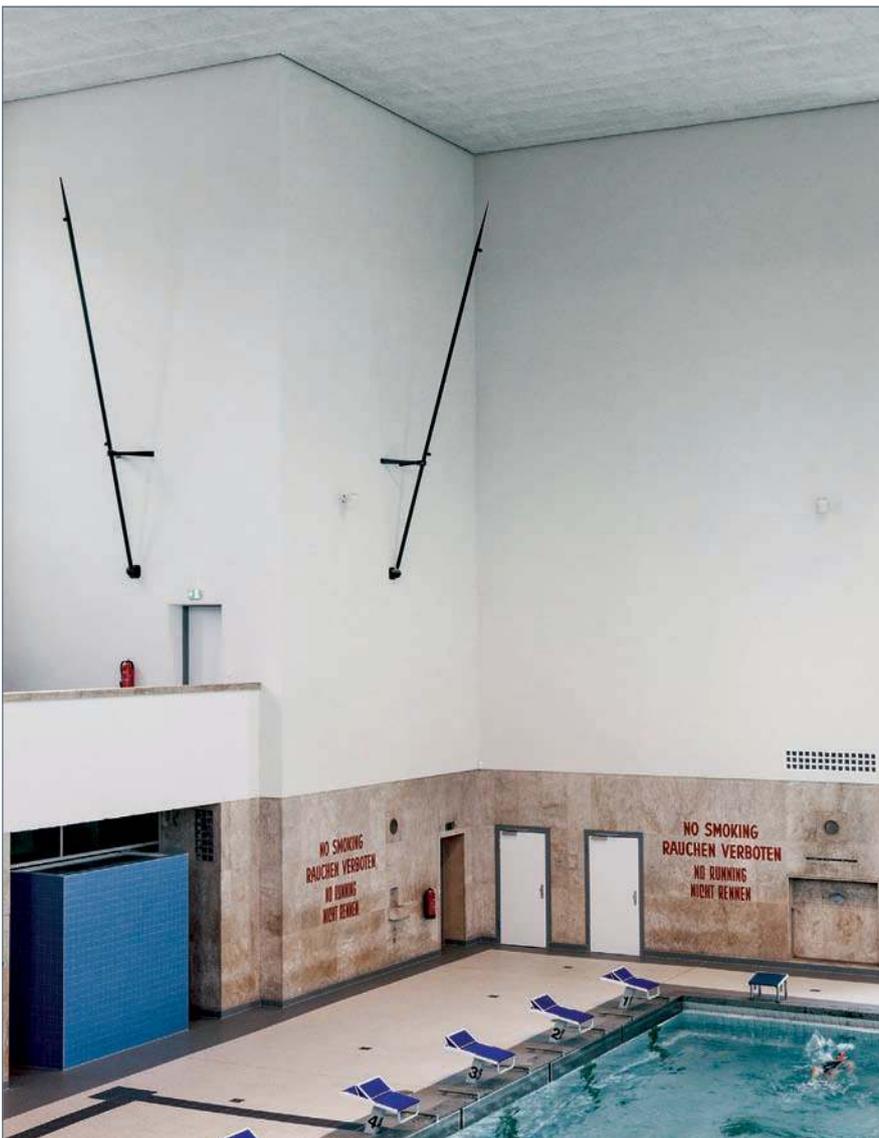
■ Erneuerung des Edelkratzputzes mit Marmorzuschlag; Foto: Ina Schoenenburg für Heradesign, Ferndorf (Österreich) / ofischer communication, Bonn

Die Halle wie auch die beiden Foyers waren bauzeitlich mit einem Edelkratzputz versehen, der eine optisch sehr hochwertige Oberfläche hatte. Später wurde der Putz mehrfach mit Dispersionsanstrichen versehen, was die besondere Oberfläche verschwinden ließ und auch speziell in der Schwimmhalle zu großflächigen Haftverlusten zwischen Oberputz und Unterputz geführt hat. Der gesamte Innenputz in der Schwimmhalle musste erneuert werden.

Nach Untersuchung verschiedener Varianten und Klärung der Putz-Rezeptur sowie Beratung des Bauherrn über die Besonderheiten eines Edelkratzputzes in Innenräumen wurde eine ausführende Firma gefunden, welche die alte Putztechnik ausgeführt hat.

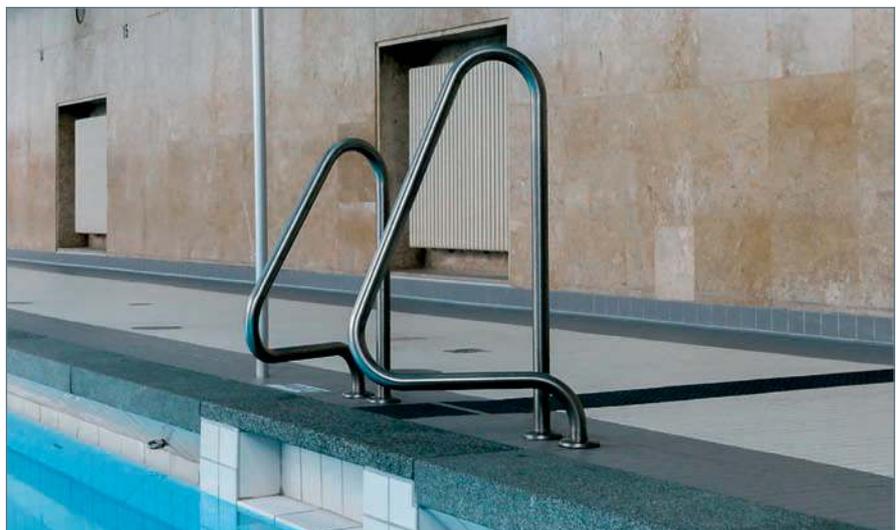
■ *Erhalt der bauzeitlichen Beckenkopfsteine aus Lausitzer Lamporphyr*

Aus statisch-konstruktiven Gründen und aus betriebswirtschaftlichen Aspekten mussten der Abriss und Neubau des großen Beckens erfolgen. Eine Wassertiefe von 2,00 m wurde nach dem Abbruch des Sprungturmes und dem Wegfall der damit verbundenen 4,80 m tiefen Sprunggrube als ausreichend erachtet. Dennoch folgt die Gestaltung des Beckenrandes mit der tief liegenden Schwallwasserrinne unter den wiedereingebauten, gereinigten, bauzeitlichen Granitsteinen aus Lausitzer Lamporphyr als Beckenrand der ursprünglichen Erscheinung des Beckens. Die aus gleichem Material bestehenden historischen Startblöcke wurden auf der Nordseite (ehemalige

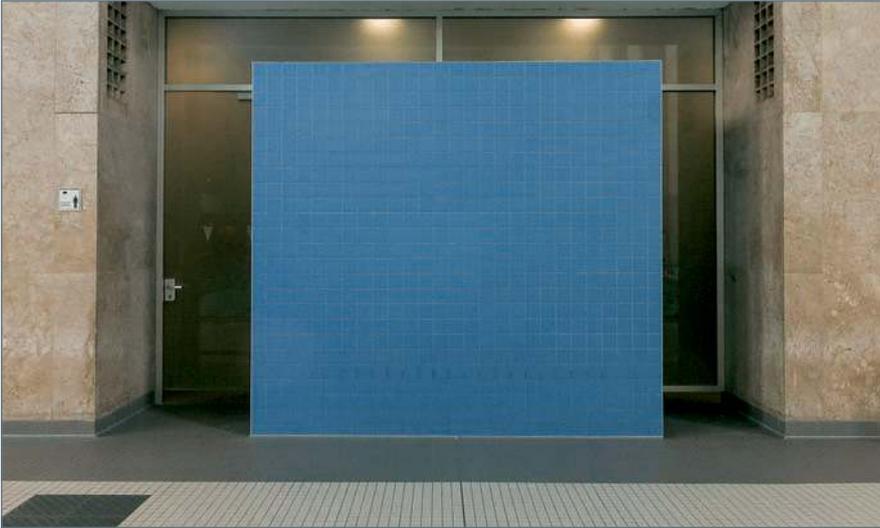
■ Ergänzte Duschkuben für den Sichtschutz; Fotos: Tobias Reckert, Berlin

Einzig die neuen Duschkuben für den Sichtschutz in den Duschen sind mit neuen Fliesenfarben (rot: Besucher, blau: Vereine und Schulen) deutlich abgesetzt. Sie bilden in der Halle ein komplett neues, kräftiges, abstraktes Element und den Auftakt für die farb-

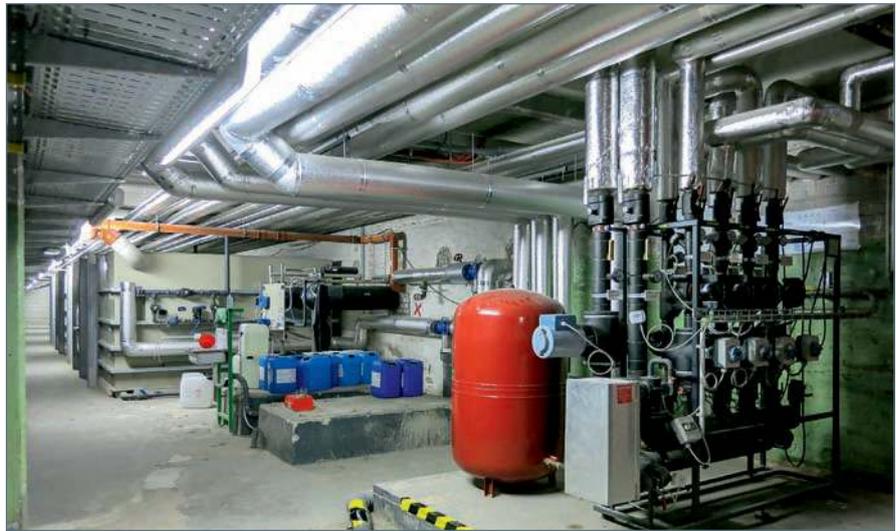
■ Schwallwasserbehälter mit Wasseranalyse; Foto: Tobias Reckert, Berlin

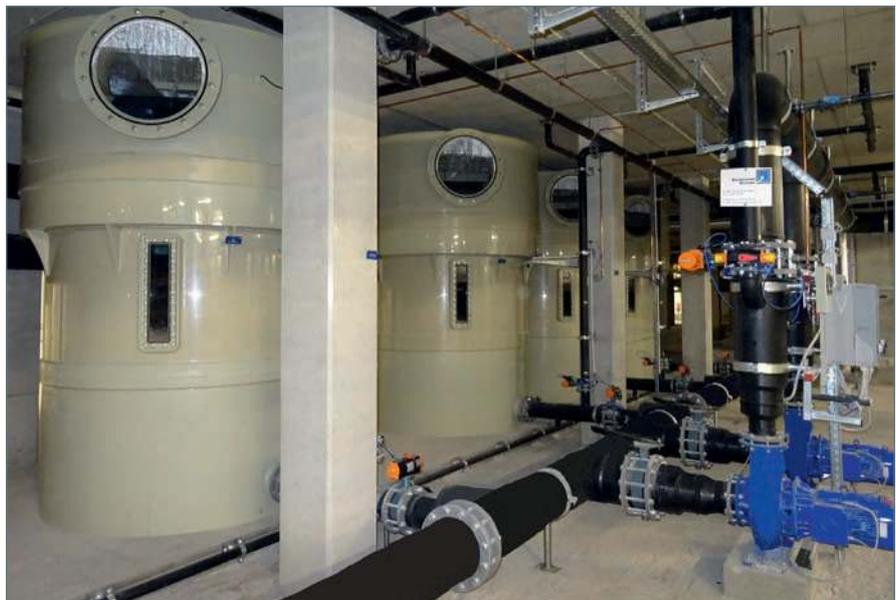
■ Unterdruckfilter in energieoptimierter Ausführung; Foto: Jürgen Elgg, Wassertechnik Wertheim
